## PENILAIAN KERUSAKAN LAPISAN PERKERASAN JALAN PADA SEGMENT I JALAN LINGKAR SELATAN SUKABUMI

<sup>1</sup>Mahasiswa Prodi Teknik Sipil, Fakultas Sains Dan Teknologi, Universitas Muhammadiyah, Sukabumi.

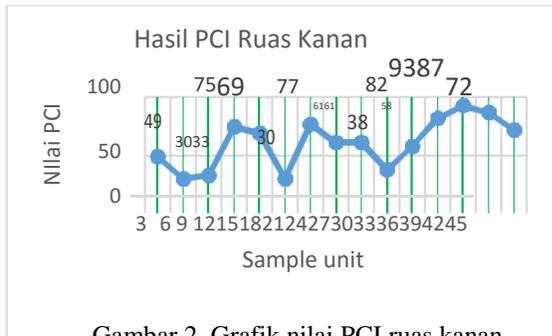
Gambar 2. Grafik nilai PCI ruas kanan

Gambar 2 diatas menunjukkan bahwa hasil yang didapatkan dari nilai PCI tertinggi pada lajur kanan yaitu 93 (sempurna).

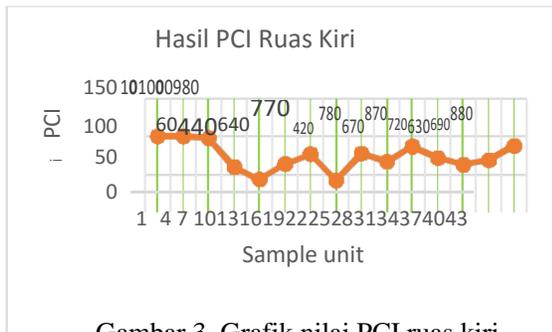
Gambar 3. Grafik nilai PCI ruas kiri

Gambar 3 menunjukkan bahwa pada ruas kiri jalan lingkaran selatan Sukabumi dengan nilai PCI tertinggi sebesar 100 (Sempurna) pada sample unit 1 dan 4.
