ANALISIS KERUSAKAN JALAN DENGAN METODE *PACEMENT KONDISI INDEX* (PCI) DI RUAS JALAN TIPAR GEDE KOTA SUKABUMI

Fachrul Adhiyan

Program Studi Teknik Sipil, Fakultas Sains dan Teknologi, Universitas Muhammadiyah Sukabumi

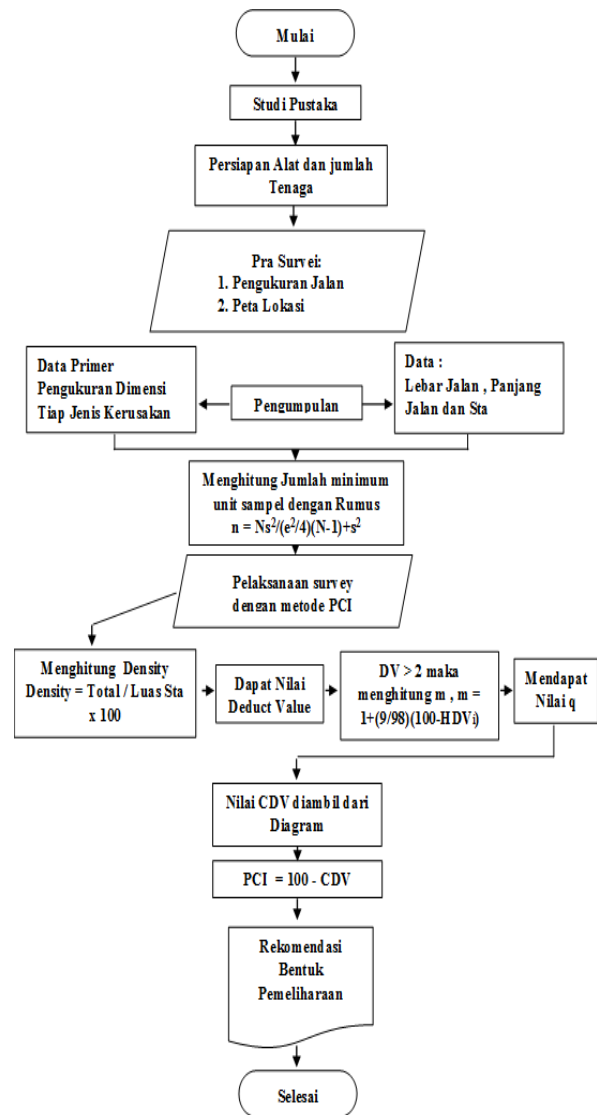
Gambar 5. Diagram alir PCI

a. Diagram Alir Metode PCI

- a. Menghitung *density* (kadar kerusakan).
- b. Menentukan nilai *deduct value* tiap jenis kerusakan.
- c. Menghitung *allowable maximum deduct value* (m).
- d. Menghitung nilai *total deduct value* (TDV).
- e. Menentukan nilai *corrected deduct value* (CDV).
- f. Menghitung nilai PCI (*Pavement Condition Index*).

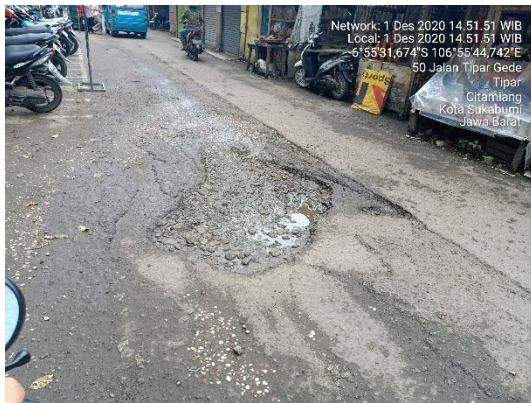
Gambar 6 Potholes (PCI)
 Sumber : Hasil Survey

Kerusakan yang dominan di beberapa ruas jalan di Tipar Gede Kota Sukabumi menurut metode PCI yaitu jenis kerusakan *Potholes*, *Wheatering*, dan *Cut Patching*, dengan tingkat kerusakan Low dan Medium.

Ruas jalan Tipar Gede dengan jenis kerusakan *Potholes*.

- a. Perbaikan permanen dilakukan dengan penambalan di seluruh kedalaman.
- b. Perbaikan sementara dilakukan dengan membersihkan lubang dan mengisinya dengan campuran aspal dingin yang khusus untuk tambalan.

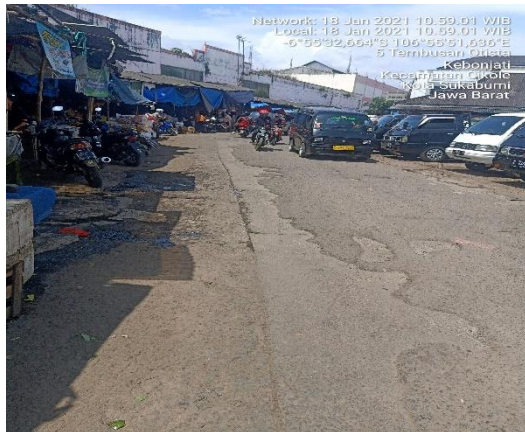
Gambar 7 Alligator Cracking (PCI)
 Sumber : Hasil Survei

Dari hasil survey yang dilaksanakan di lapangan, kerusakan yang terjadi pada ruas jalan di Tipar Gede Kota Sukabumi menurut survey metode PCI dari 19 kerusakan terdapat 8 kerusakan diantaranya *Alligator Cracking*, *Edge Cracking*, *Lane/Shoulder Drop Off*, *Polished Agregat*, *Potholes*, *Slippage Cracking*, *Swell*, dan *Wheatering/Ravelling*.

| No | Jenis Kerusakan | Severity | Total Kerusakan | Satuan | Jenis Pemeliharaan |
|---|---|---|---|---|--|
| 1 | Alligator Cracking | Low | 0,6 | m | Pengisian untuk yang melebihi 1/8 in. (3mm) |

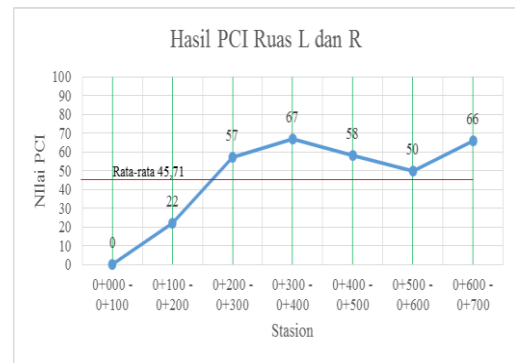
Gambar 10 menunjukkan bahwa nilai PCI rata-rata pada ruas jalan Tipar Gede yaitu 45.71 maka nilai kondisi perkerasannya sedang.
