## ASSESSMENT DERMAGA MIANGAS KABUPATEN KEPULAUAN TALAUD PROVINSI SULAWESI UTARA

<sup>1</sup>Program Studi Teknik Sipil, Universitas Jenderal Achmad Yani

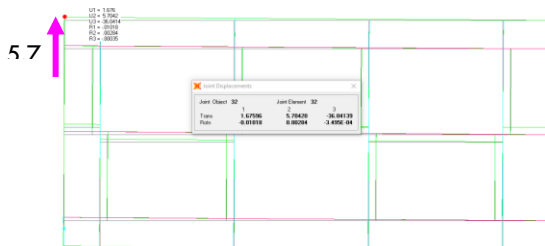
**Gambar 5** Simpangan pada struktur dermaga 3 hasil pemodelan *software*

Dalam melakukan verifikasi terhadap model yang dibuat pada *software* SAP 2000 dengan kondisi *real* lapangan perlu dilakukan justifikasi terhadap struktur tersebut. Dermaga 3 merupakan dermaga yang terlihat paling banyak mengalami kerusakan baik dari segi struktural maupun simpangan, dalam kondisi pembebanan normal pun yaitu gelombang normal, cuaca mendung setelah hujan di siang hari dermaga ini mengalami simpangan yang dapat terlihat jelas secara visual.

Oleh karena itu pengukuran simpangan dilapangan pada arah memendek dermaga dilakukan sebagai acuan untuk justifikasi model dengan lapangan

Sedangkan untuk simpangan hasil pemodelan digunakan pembebanan normal yaitu 1 DL + 1 SDL + 1 LL + 1 Wn dengan memodelkan struktur sesuai dengan kerusakan visual dan material hasil pengujian, dimana hasilnya terdapat pada Gambar 6.

Simpangan dilapangan sebesar 6 mm sedangkan untuk hasil model didapat 5,7 mm sehingga dapat diketahui bahwa pemodelan struktur pada *software* SAP 2000 dapat digunakan karena hasil model mendekati hasil di lapangan sehingga dapat dilanjutkan pada tahap pembebanan.

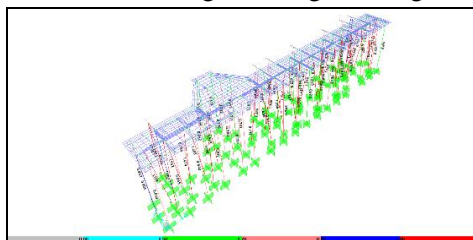
**Gambar 12** Pengecekan kapasitas struktur baja dengan kombinasi ultimit pada dermaga 1

Dari Gambar 13 diketahui bahwa terdapat 34 tiang yang *overstressed* atau rasionya melebihi rasio izin yaitu 1,0 dengan persentase kegagalan tiang 38,202% dari keseluruhan tiang pancang pada dermaga 1.

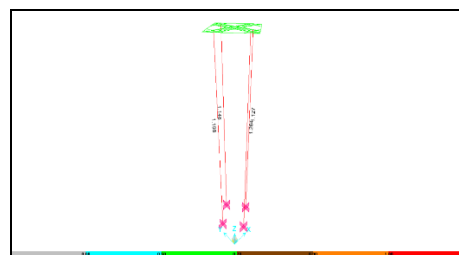
**Gambar 17** Pengecekan kapasitas struktur baja dengan kombinasi ultimit pada *mooring dolphin* kanan

**Gambar 18** Pengecekan kapasitas struktur baja dengan kombinasi ultimit pada *mooring dolphin* kiri

Dari Gambar serta Tabel 4.31 dan Tabel 4.32 dapat diketahui bahwa tiang pancang pada struktur *mooring dolphin* baik bagian kanan ataupun kiri sudah tidak mampu menahan beban ultimit yang terjadi karena berstatus *overstressed* dengan persentase kegagalan tiang 100% dari keseluruhan total tiang.

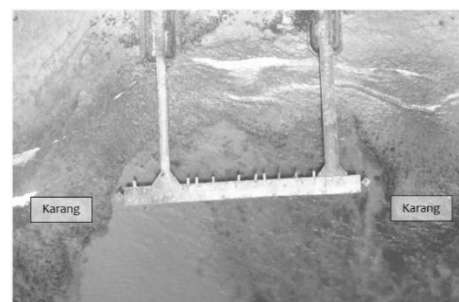
**Gambar 19** Posisi dermaga eksisting terhadap karang dikedua sisinya

Jika ditinjau dari alur pelayaran kapal dibutuhkan sarana bantu navigasi pelayaran (SBNP) di sekitar lokasi, dikarenakan dermaga eksisting diapit oleh karang di sisi kiri dan sisi kanan seperti pada Gambar 20, sehingga SBNP diperlukan dalam jumlah yang besar untuk mengurangi terjadinya kecelakaan atau karamnya kapal. Maka nilai untuk layout dermaga eksisting adalah 1 dengan bobot sebesar 10%.
