EVALUASI KINERJA BANGUNAN BENDUNG DAERAH IRIGASI CIKAHURIPAN

PERFORMANCE EVALUATION OF CIKAHURIPAN IRRIGATION AREA WEIR BUILDING

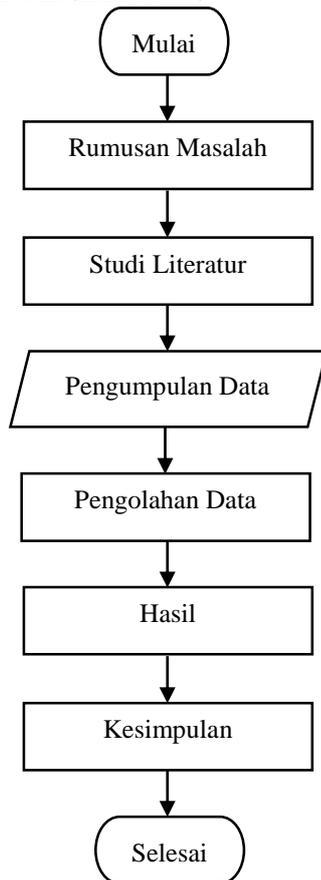
Gambar 1. Diagram Alir Penelitian

Dalam analisis data, ada beberapa tahapan yaitu :

- a). melakukan inventarisasi terhadap kondisi bendung Daerah Irigasi Cikahuripan, siapkan sebuah formulir penilaian yang sudah dibuat sebelumnya, form tersebut berisikan beberapa poin penilaian yang sudah disesuaikan dengan pedoman IKSI dari Permen PUPR Nomor 12/PRT/M/2015;

- b). melakukan rekapitulasi hasil inventarisasi untuk memudahkan dalam melakukan penilaian kinerja bendung tersebut;
- c). melakukan penilaian kinerja terhadap bendung tersebut dengan cara yang sudah tersedia dari IKSI itu sendiri.

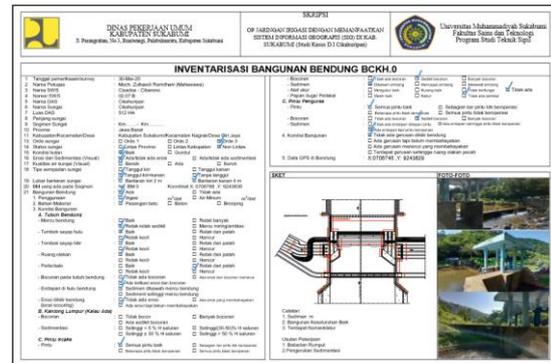
Gambar 2. Form Inventarisasi Bendung
