PENILAIAN KINERJA DAERAH IRIGASI CIKUNTEN I KABUPATEN TASIKMALAYA

ABSTRAK

Kata Kunci : Penilaian Kinerja, Irigasi, Operasi dan Pemeliharaan

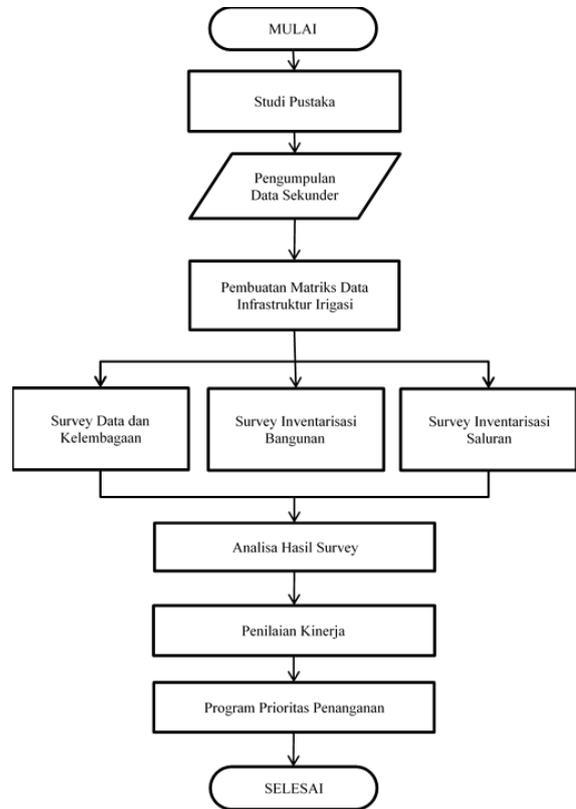
Gambar 1. Diagram Alir Pelaksanaan Penelitian

Secara umum metodologi penelitian dilakukan sebagaimana diagram alir berikut ini :

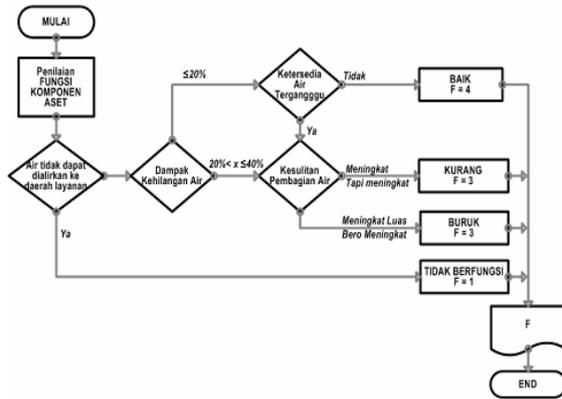
Gambar 2. Prosedur Penilaian Keberfungsian Komponen Aset

Pendekatan sistem penilaian kondisi komponen aset, yaitu (i) penilaian kerusakan struktur dan (ii) penilaian penilaian kerusakan pintu air. Penilaian kerusakan struktur dilakukan pada struktur bangunan utama dan struktur bangunan pengambilan, sedangkan penilaian kerusakan pintu air dilakukan pada setiap pintu air. (Heru Ernanda, 2013).
